Ciclo Lectivo 2014/2015

INFILTRACION DE LESIONES INCIPIENTES. ESTUDIO IN VITRO

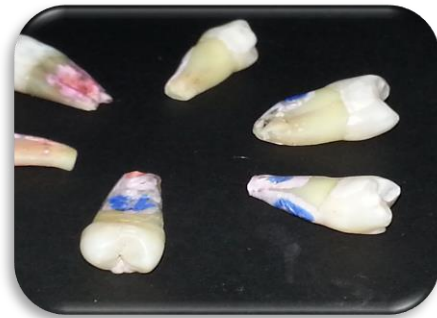
Foto 1 En esta imagen se pueden observar los elementos dentarios con las manchas blancas sin tratar en las superficies proximales

Elementos dentarios con mancha blanca por metodo químicos

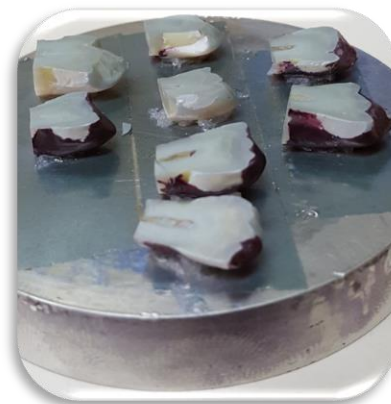
Foto 2

Elementos cortados y montados en el stud del microscopio electrónico

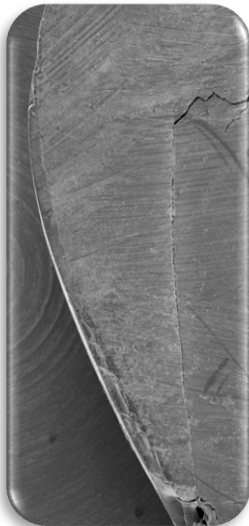
Foto 4

Imagen de MEB Nótese la presencia del sellante de fosas y fisuras como una película externa del casquete de esmalte dentario sin penetración a 30x

Elementos con sellante
